Till SKB

## Äskande från kvarteret Segelbåten för år 2022

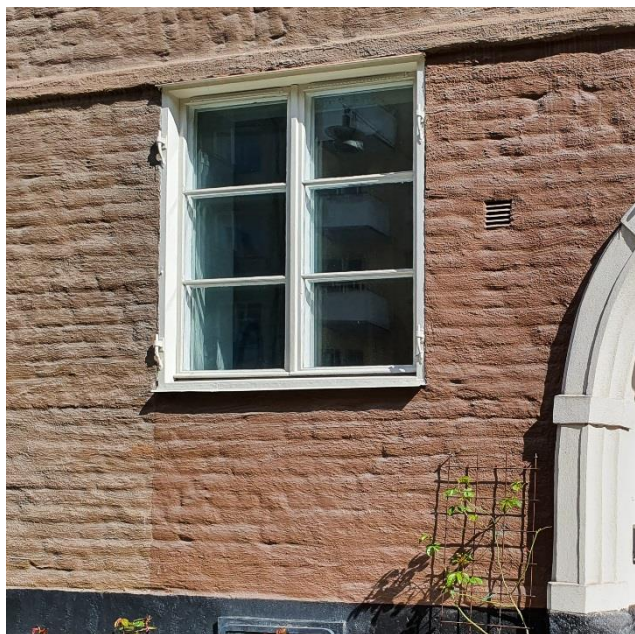
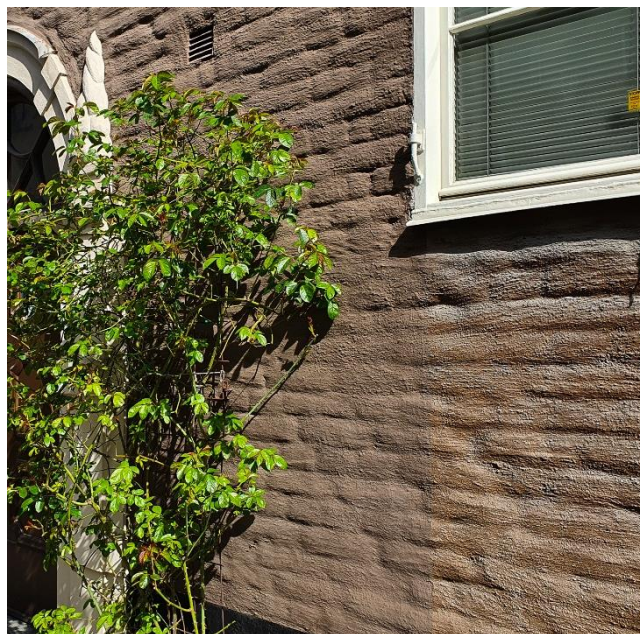
När partierna runt portarna mot Inedalsgatan målades om i samband med en portrenovering 2006–2007 användes inte färg av lämplig typ som ersättning för den ursprungliga genomfärgade putsen. Det medgav SKB:s tekniska chef Bo Andersson vid ett kvartersrådsmöte 2008. Tillräckliga ansträngningar gjordes inte heller för att få samma nyans på delarna runt respektive port, vilket ledde till avvikande nyanser.

Här visas bara två bilder, till vänster om Inedalsgatan 14 respektive till höger om Inedalsgatan 12, stora porten, där man ser tydliga övergångar mellan de olika färgpartierna.

Det fungerar knappast att ersätta ommålningen runt respektive port med ny ommålning, utan ett enhetligt utseende torde kräva att hela fasaden – eller åtminstone delen som avser bottenvåningen, nedanför den horisontella frisen – renoveras. Det arbetet bör utföras i enlighet med SKB:s beslutade *”Rutiner för att säkerställa och tillvarata kulturhistoriska värden i SKBs fastighetsbestånd”*.

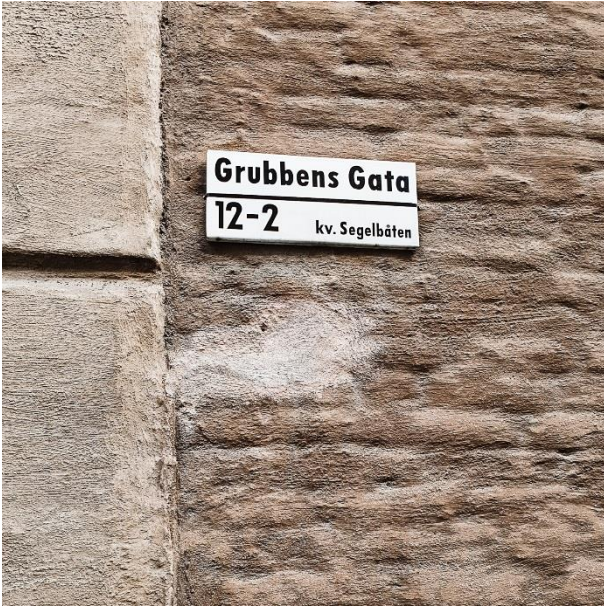
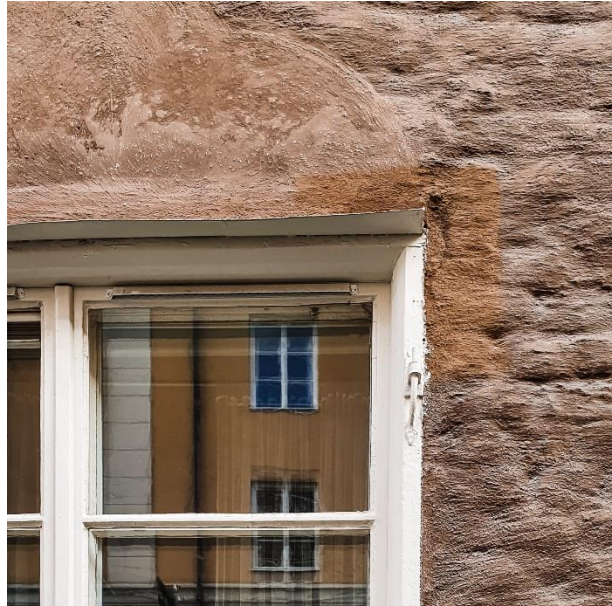
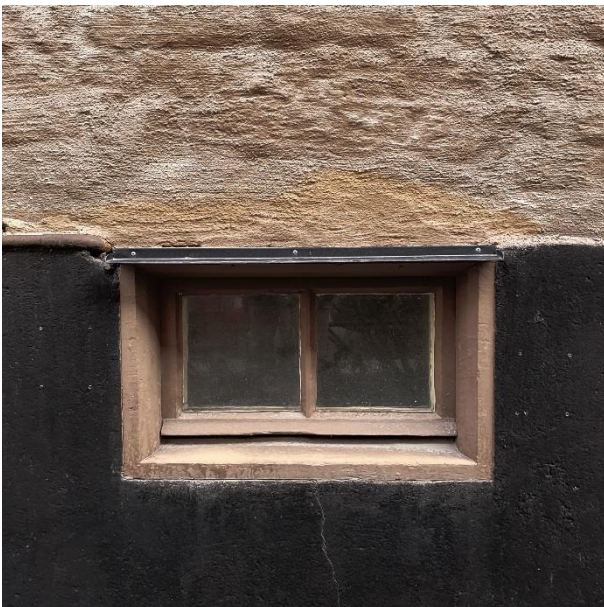
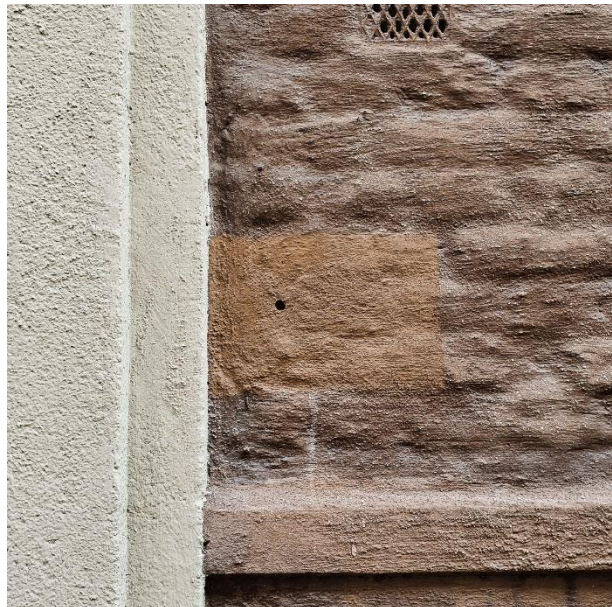
På flera ställen på fasaden mot Grubbens Gata har bättringsmålning skett med färger som klart avviker från fasaden. Detta har anmälts tidigare. Åtgärder är därför angelägna. På ett ställe har fasaden också utjämnats, så att inga konturer av fasadstenar syns, samtidigt som ett mindre hål i fasaden syns. Detta bör också korrigeras.

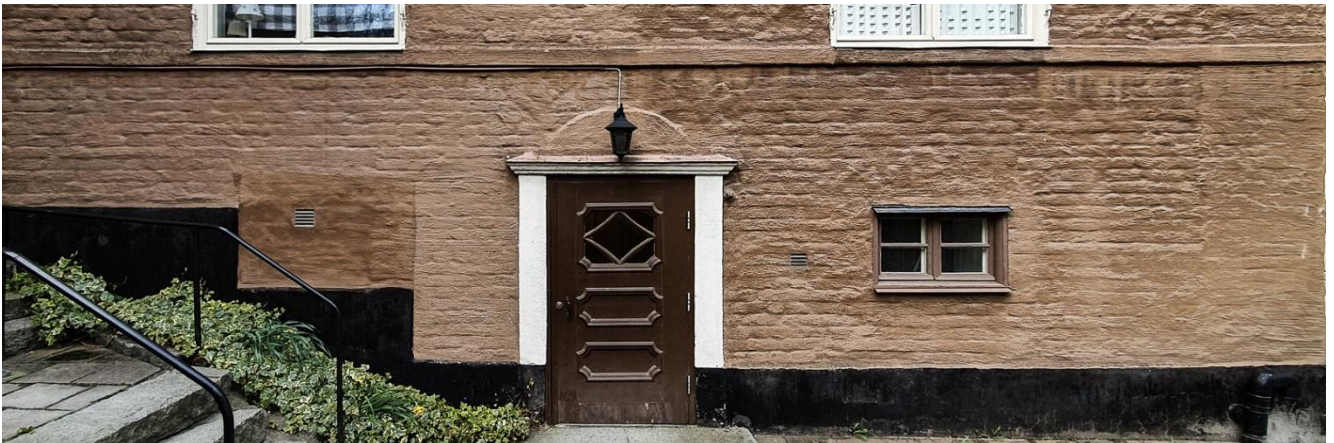
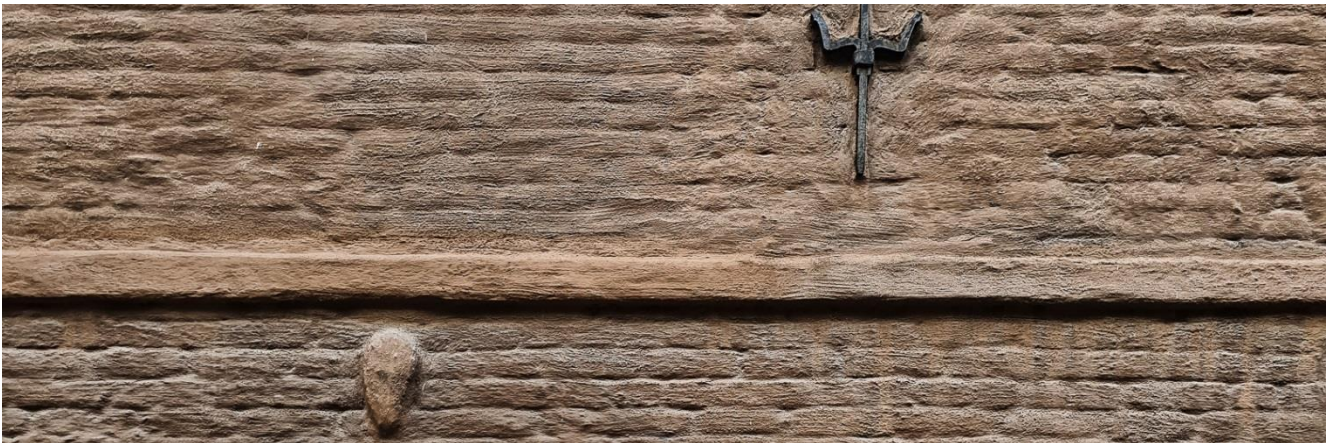
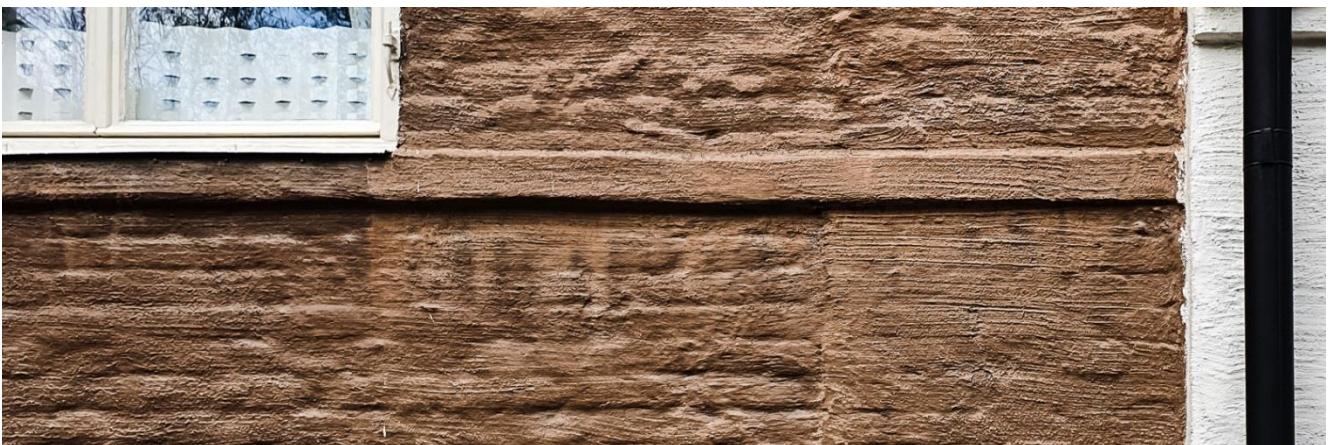
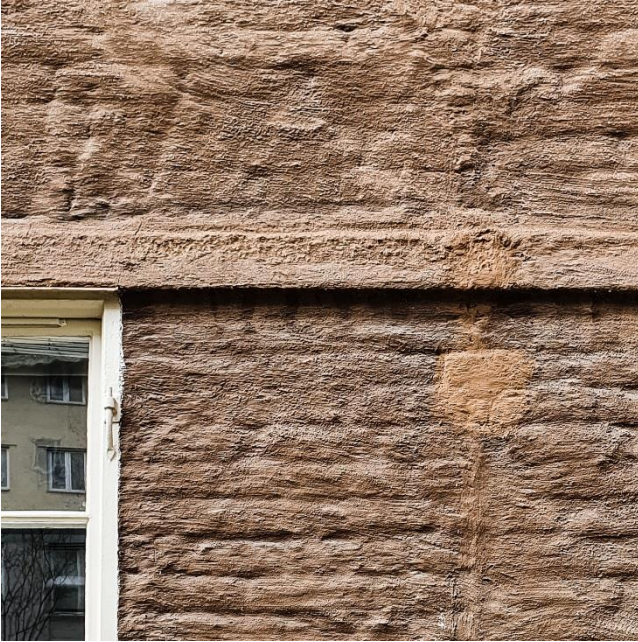
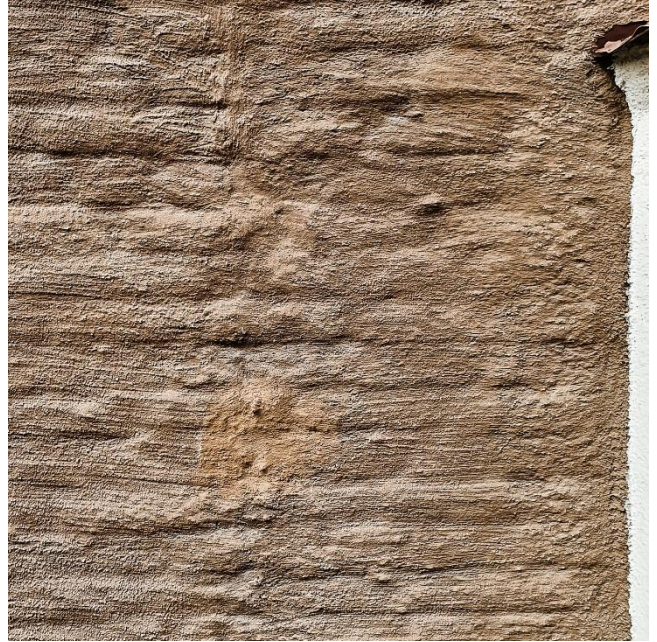
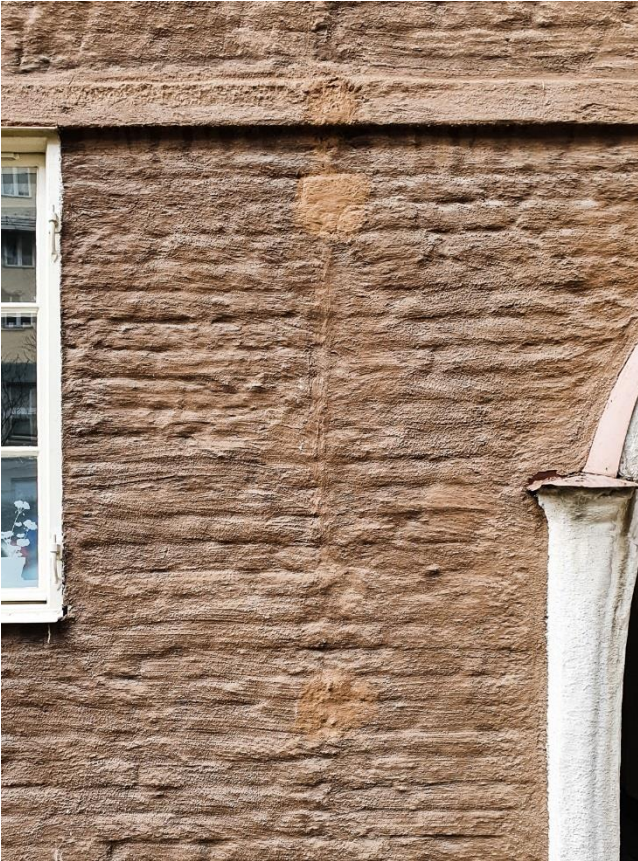
Även fasaden mot gården ser osnygg ut på flera ställen. Det förekommer "bättringar" med olika färgnyanser. På något ställe är det en sammanhängande rektangulär yta som har avvikande färg, medan det på andra ställen ser ut som om färg har runnit utmed fasaden. Frågan är om inte hela nedre delen av fasaden behöver målas om på samma gång, för att färgskiftningar ska kunna elimineras.

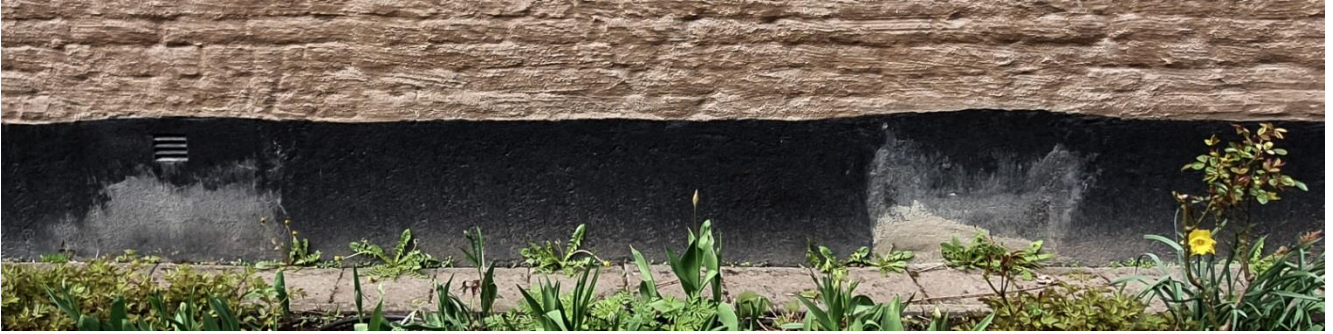
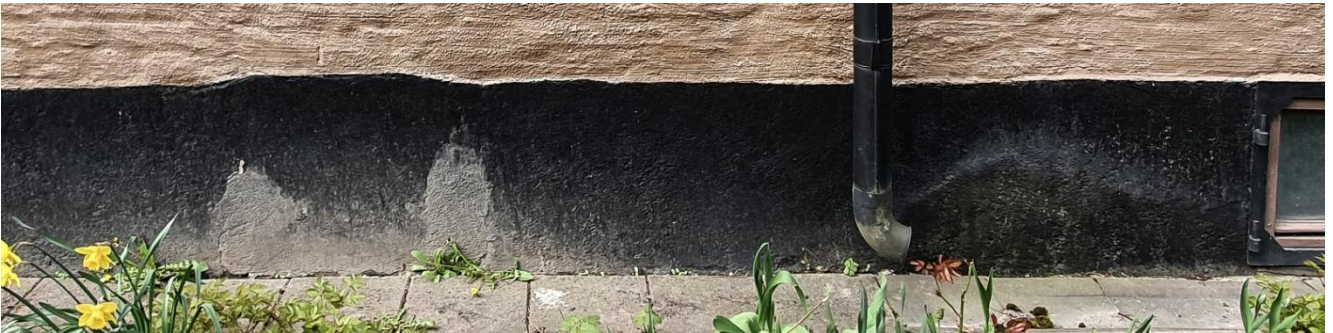
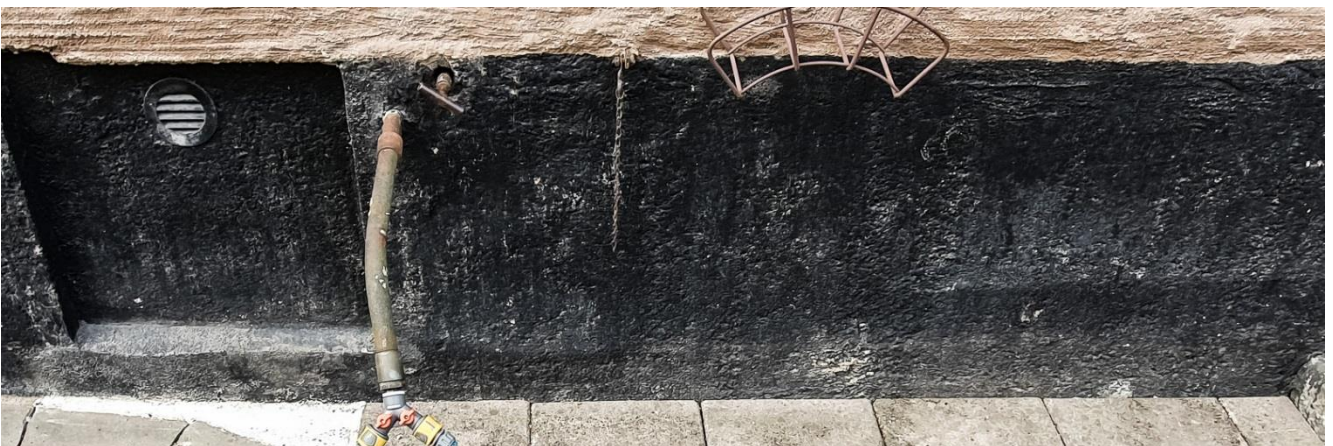
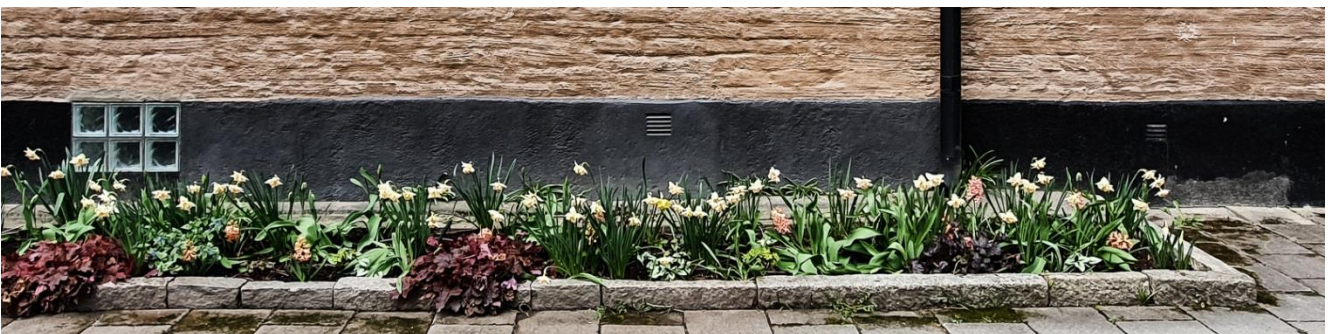
Den svarta sockeln (grundmuren) nederst behöver målas om i sin helhet. Ett större, sammanhållet parti har avvikande grå färg, och sedan finns det mindre, fläckliknande ytor på fem sex olika ställen. Runt lampan vid trappen till källaren behövs också åtgärder för själva fasaden, inte bara målning.

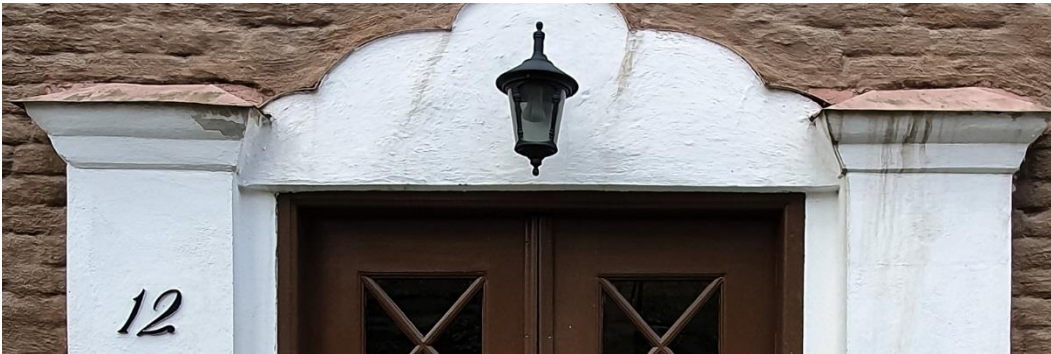
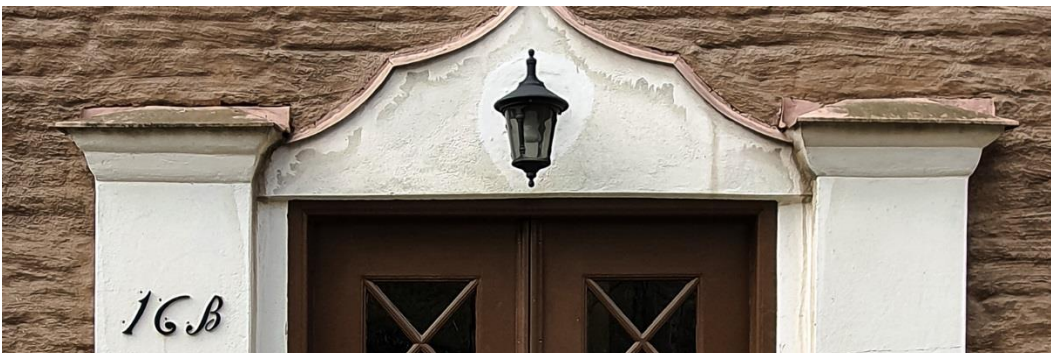
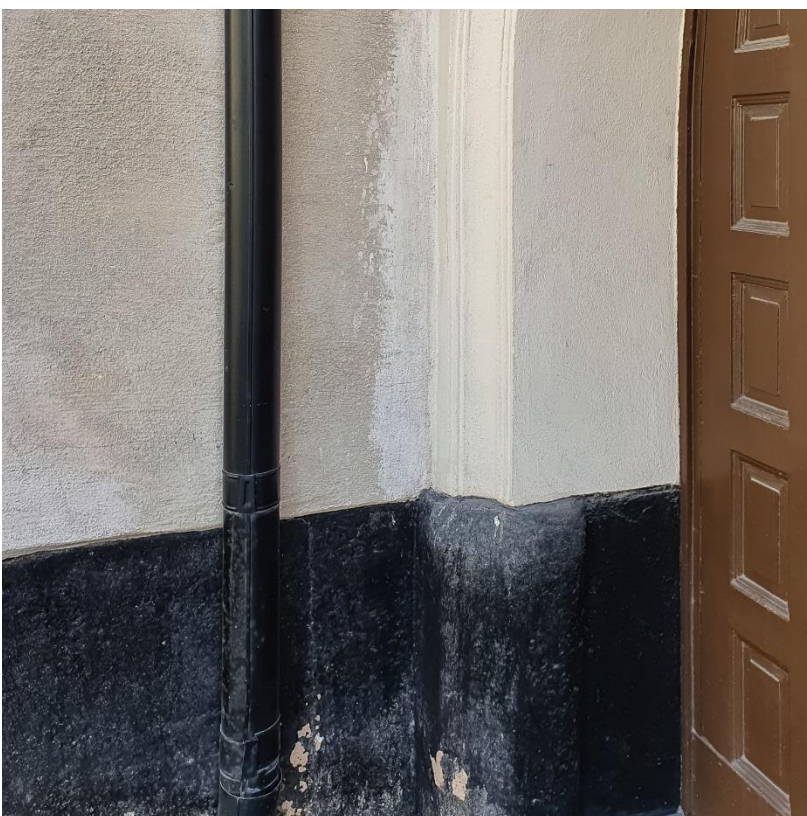
De vita partierna runt portarna har målats om i omgångar, och kulören har varit olika vid de olika ommålningarna. Vid Inedalsgatan 12 är färgen i stort sett kritvit utan brytning, vilket tydligt avviker från övriga portar och portiker. Färgen är också nedsmutsad av ränder vid Inedalsgatan 12 och 16 B. Färgen kring armaturen vid 16 B avviker tydligt från omgivande färg, och felaktigt borrade hål vid uppsättning av numret på denna port är förfulande och behöver också åtgärdas. Det är vidare ojämn färg på "porten" från innergården in i portiken förbi Inedalsgatan 16 A, och det är också avvikande nyanser till vänster vid stora porten Inedalsgatan 16. Se bilderna nedan.
