## Äskande från Segelbåten för år 2023

Vi önskar att följande åtgärder vidtas i kvarteret.

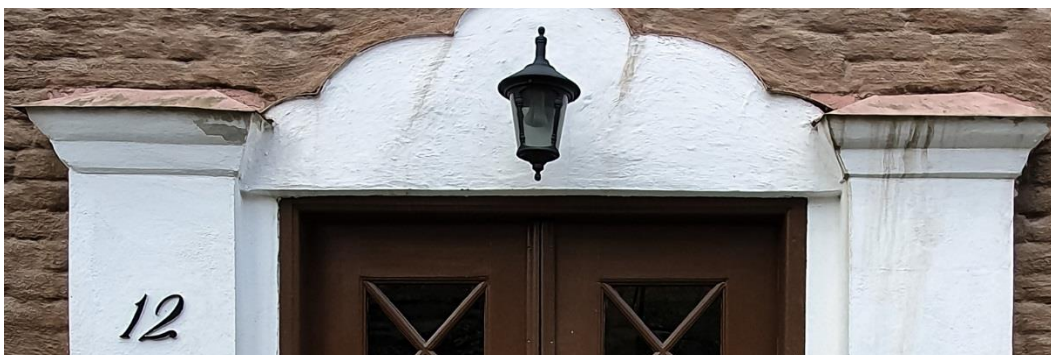
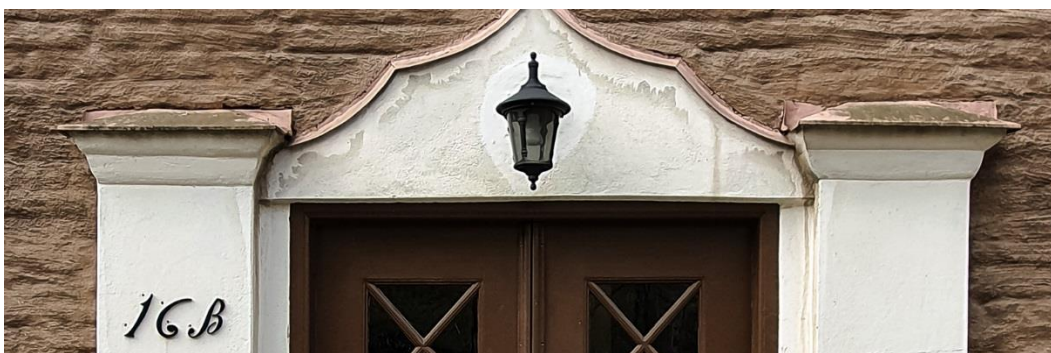
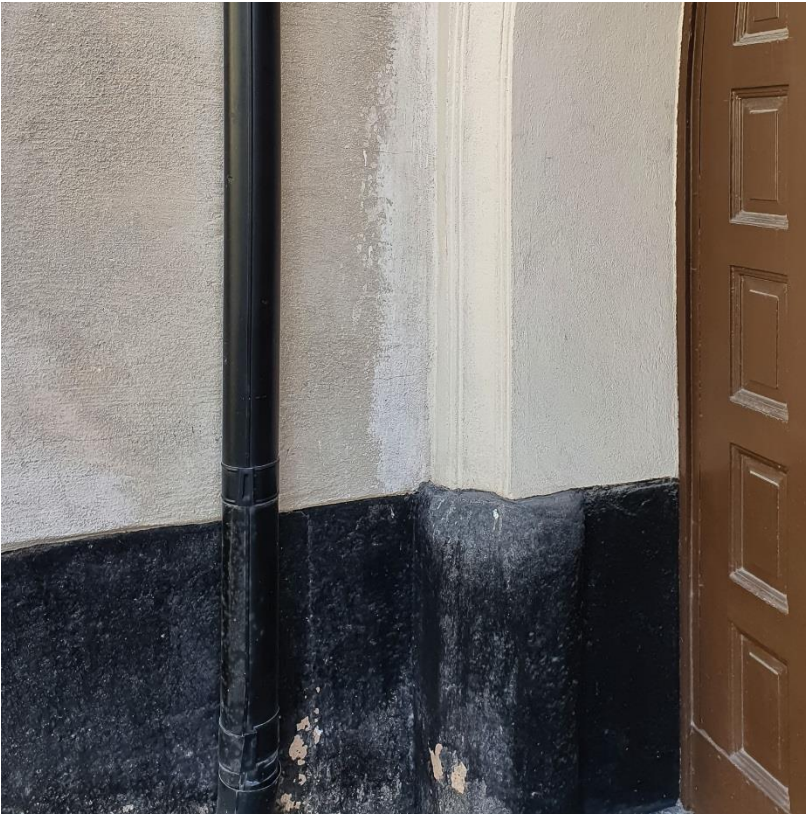
SKB har meddelat att man i år kommer att måla om samtliga portar, vilket det finns behov av särskilt för porten Inedalsgatan 16 B. För att få ett snyggt helhetsintryck bör dock även de vita partierna runt portarna målas om samtidigt.

Kulören är olika vid olika portar, eftersom de har målats om vid olika tidpunkter. Vid Inedalsgatan 12 är färgen i stort sett kritvit utan brytning, vilket tydligt avviker från övriga portar och portiker. Färgen är också smutsig av ränder vid Inedalsgatan 12 och 16 B. Färgen kring armaturen vid 16 B avviker tydligt från omgivande färg, och felaktigt borrade hål vid uppsättning av numret på denna port behöver också åtgärdas. Det är vidare ojämn färg vid ingången från innergården till portiken förbi Inedalsgatan 16 A, och det är avvikande nyanser till vänster vid stora porten Inedalsgatan 16.

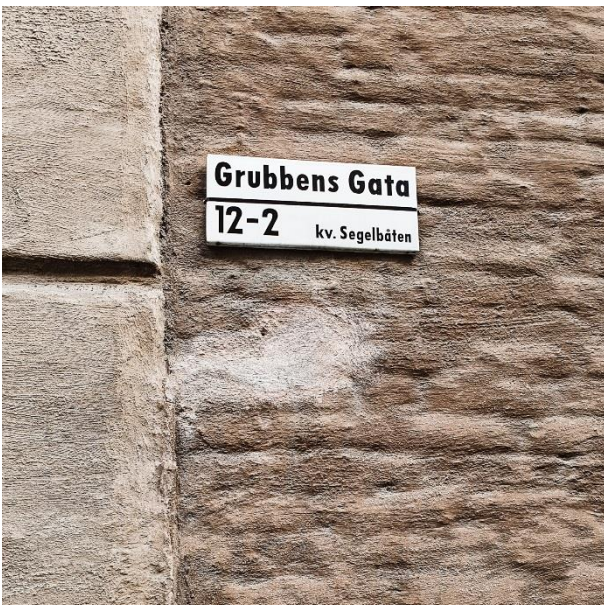
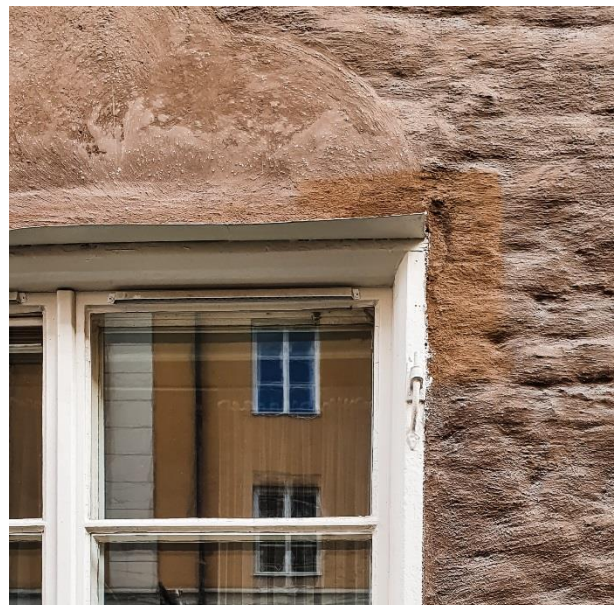
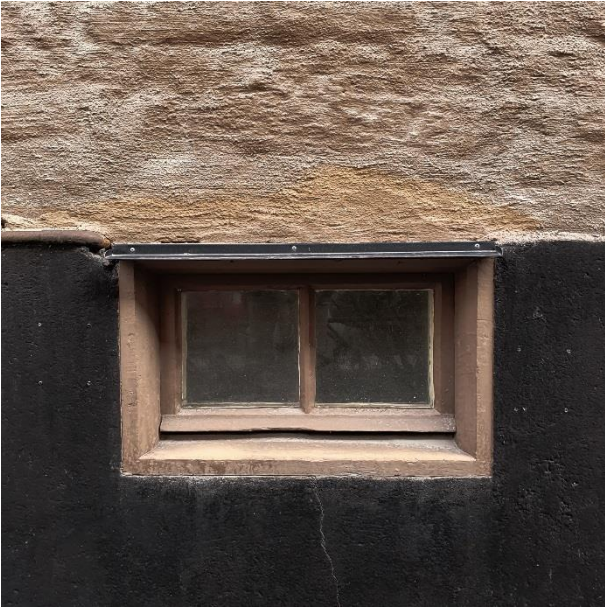
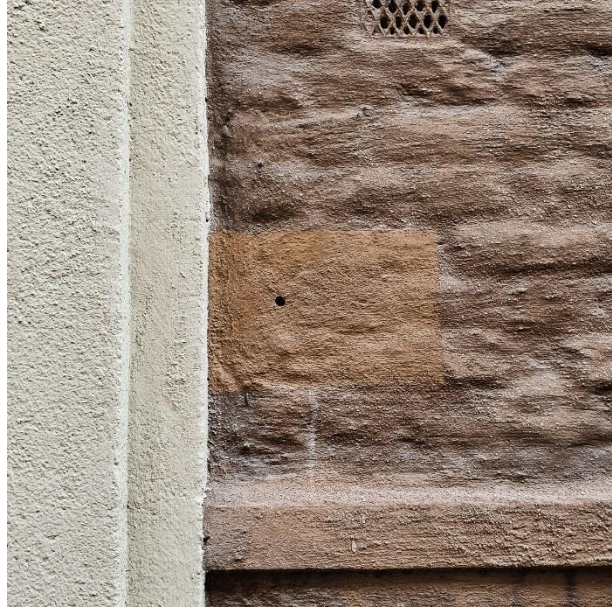
På flera ställen på fasaden mot Grubbens Gata har bättringsmålning skett med färger som klart avviker från fasaden. Det gäller bland annat en av SKB gjord övermålning av klotter under gatuskylten, där övermålningen avviker rätt starkt i färg från fasadens färg.

På ett ställe har fasaden också utjämnats, så att inga konturer av fasadstenar syns, samtidigt som ett mindre hål i fasaden syns. Det bör också korrigeras.

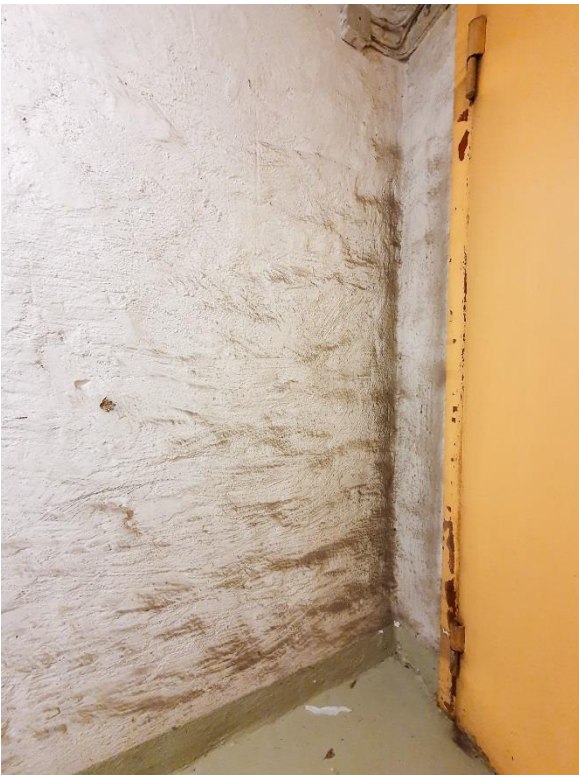
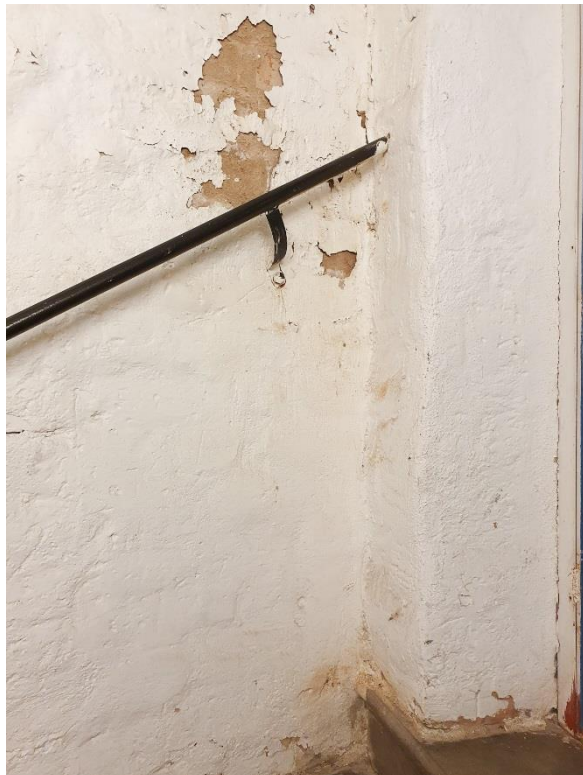
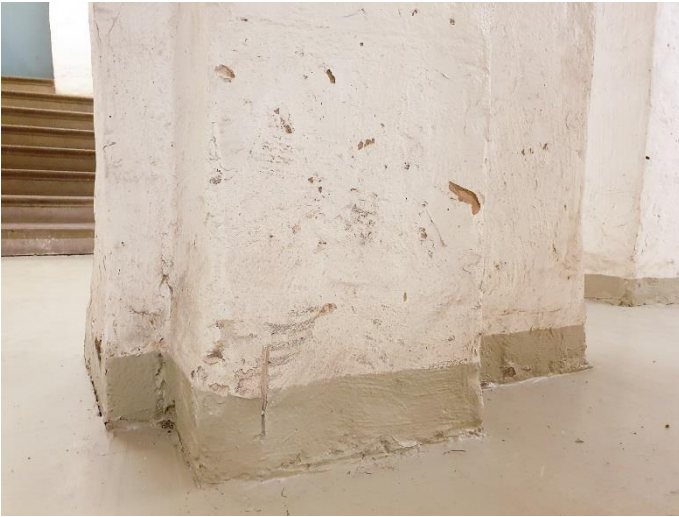
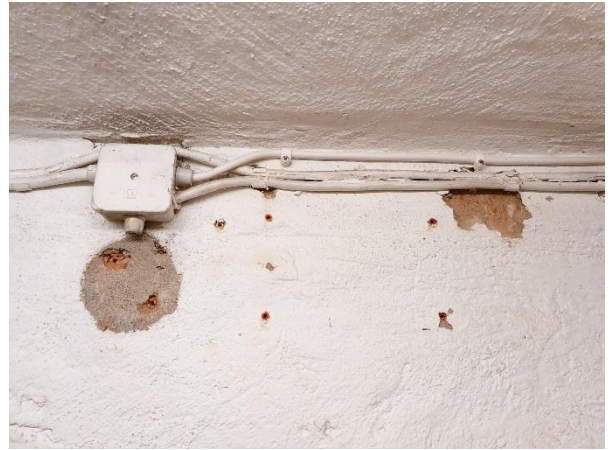
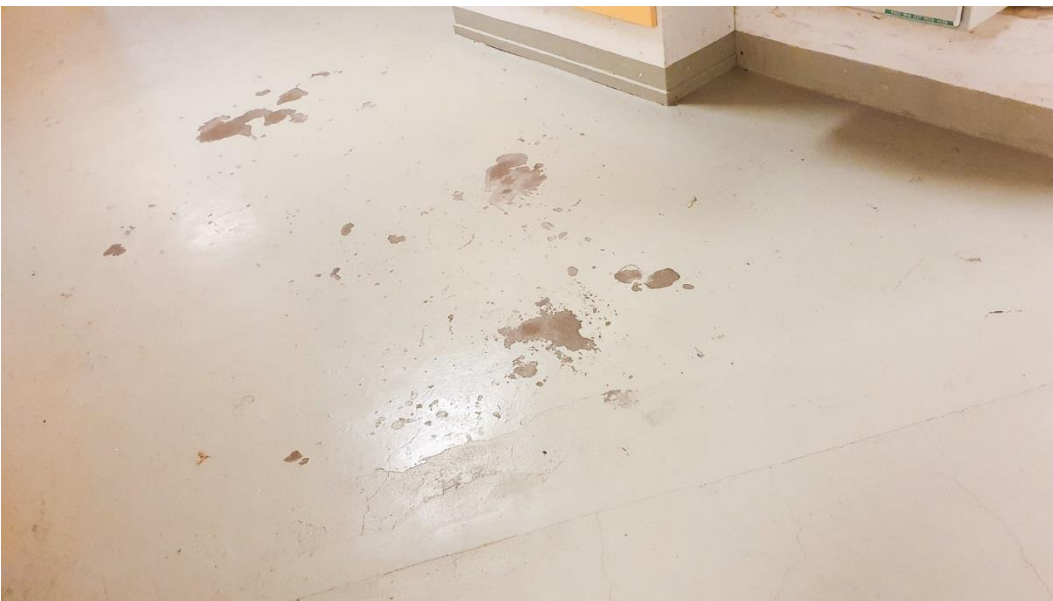
I delar av källaren vid Inedalsgatan 14 har färg lossnat och flagnat från väggarna, samtidigt som det är påfallande smutsigt på sina ställen. Vi tror inte att det kan åtgärdas genom tvättning utan bedömer att väggarna behöver målas om. Färg har också lossnat från golvet här – och i närheten av kvarterslokalen i källaren Inedalsgatan 16 B – men ommålning av golvet skulle kunna anstå till senare.

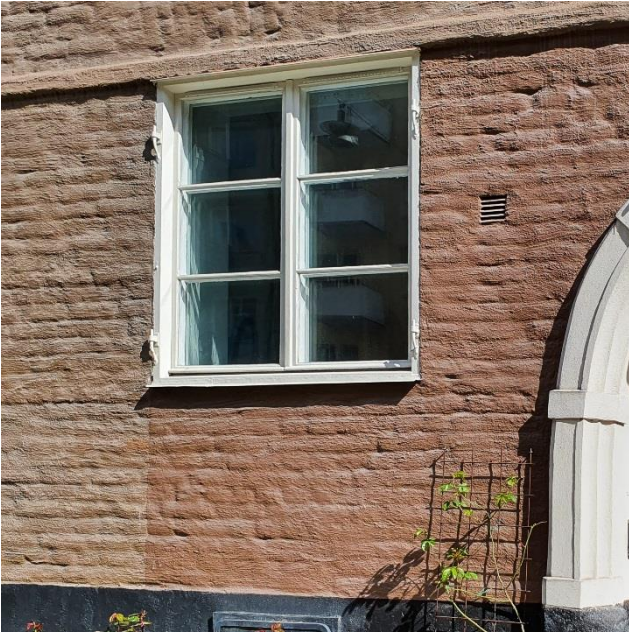
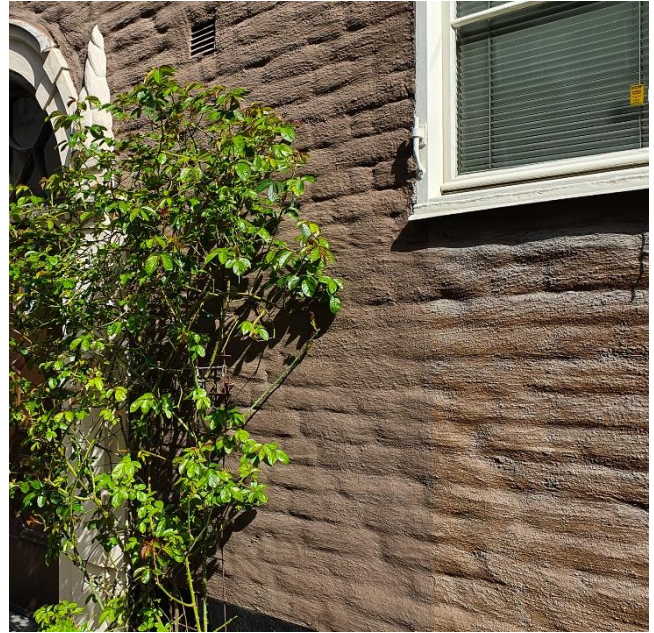
När partierna runt portarna mot Inedalsgatan målades om i samband med en portrenovering 2006–2007 användes inte färg av lämplig typ som ersättning för den ursprungliga genomfärgade putsen. Det medgav SKB:s tekniska chef Bo Andersson vid ett kvartersrådsmöte 2008. Tillräckliga ansträngningar gjordes inte heller för att få samma nyans på delarna runt respektive port, vilket ledde till avvikande nyanser.

Här visas bara två bilder, till vänster om Inedalsgatan 14 respektive till höger om Inedalsgatan 12, stora porten, där man ser tydliga övergångar mellan de olika färgpartierna.

Det fungerar knappast att ersätta ommålningen runt respektive port med ny ommålning, utan ett enhetligt utseende torde kräva att hela fasaden – eller åtminstone delen som avser bottenvåningen, nedanför den horisontella frisen – renoveras. Det arbetet bör utföras i enlighet med SKB:s beslutade *"Rutiner för att säkerställa och tillvarata kulturhistoriska värden i SKBs fastighetsbestånd"*.

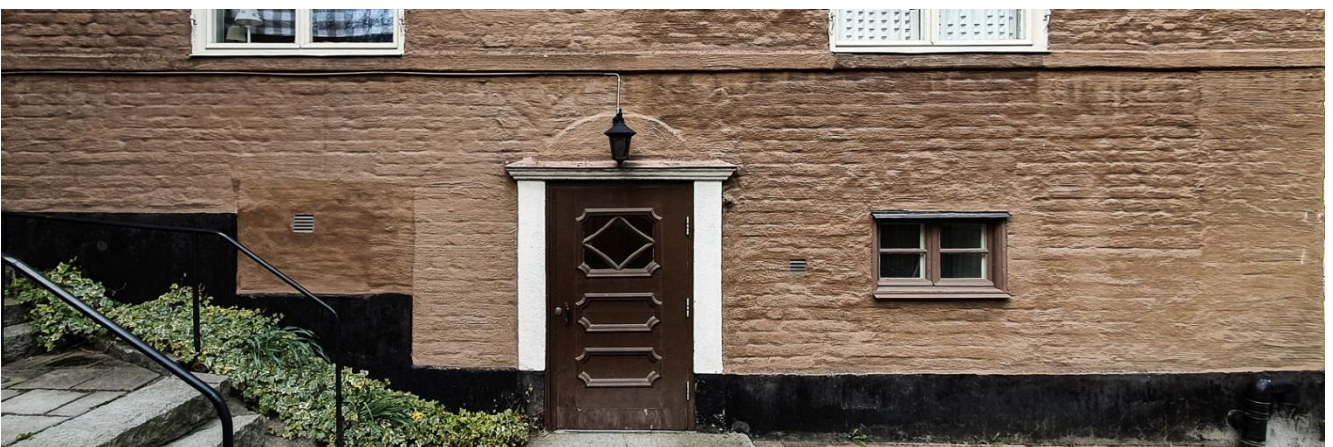
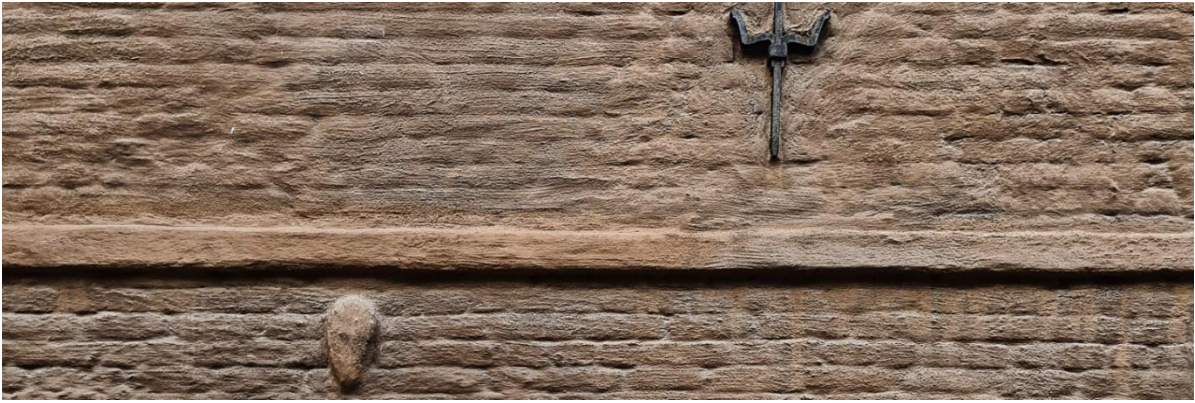
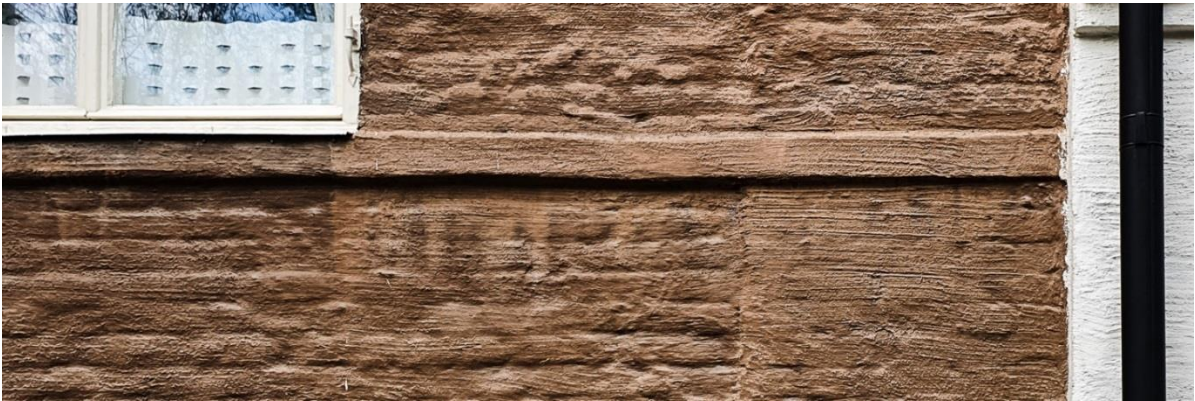
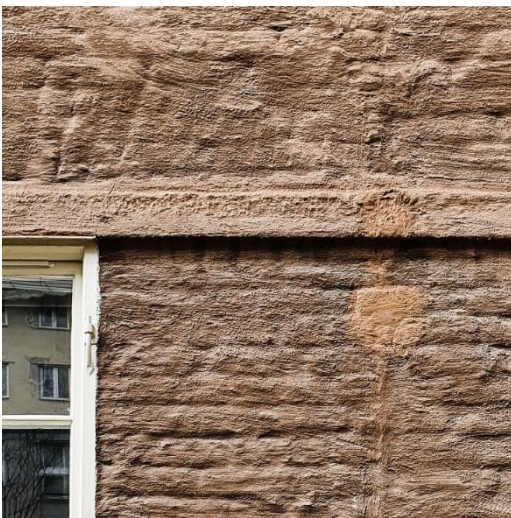
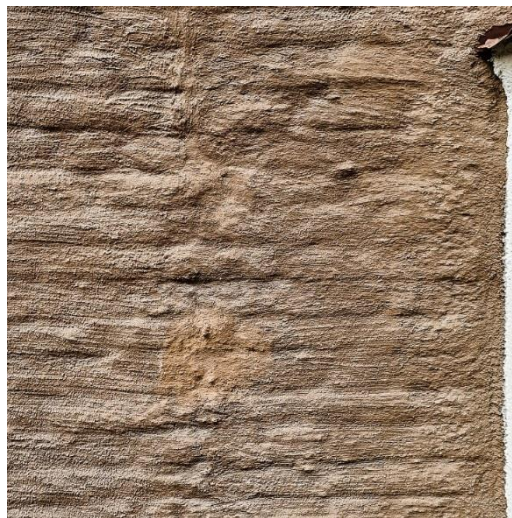
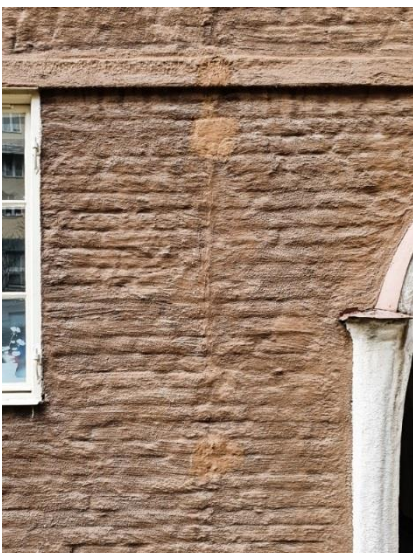
Även fasaden mot gården ser osnygg ut på flera ställen. Det förekommer "bättringar" med olika färgnyanser. På något ställe är det en sammanhängande rektangulär yta som har avvikande färg, medan det på andra ställen ser ut som om färg har runnit utmed fasaden. Frågan är om inte hela nedre delen av fasaden behöver målas om på samma gång, för att färgskiftningar ska kunna elimineras.

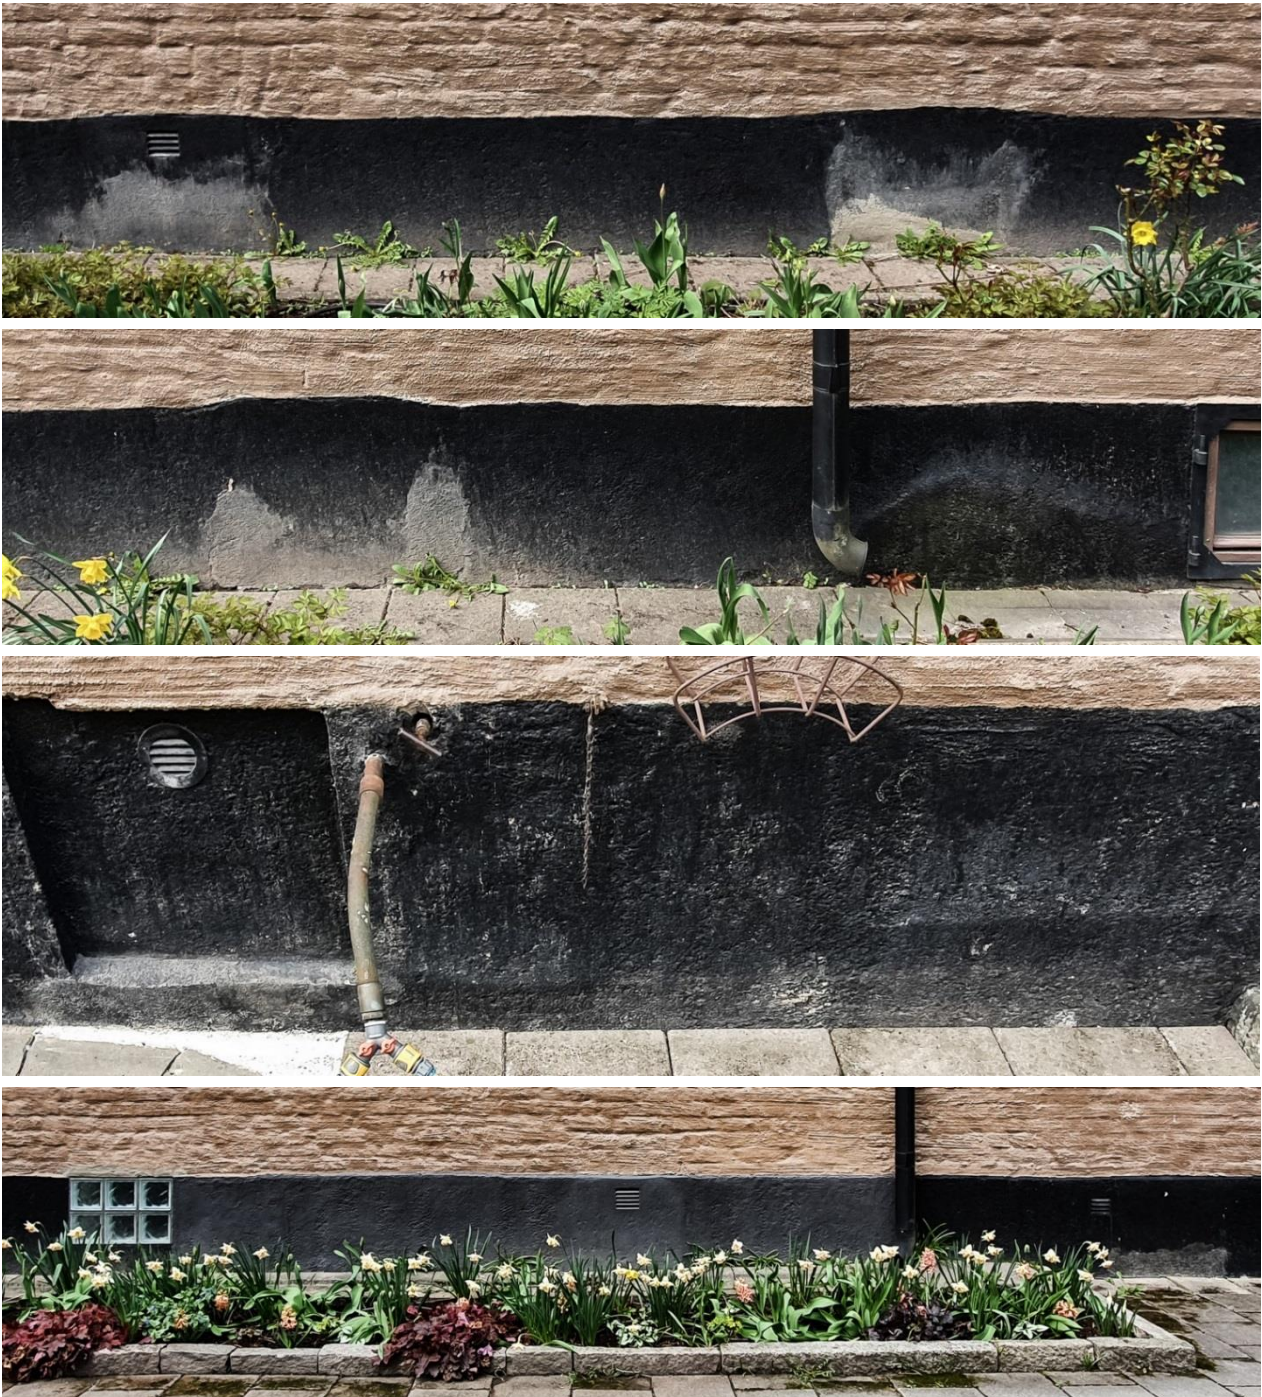
Den svarta sockeln (grundmuren) nederst behöver målas om i sin helhet. Ett större, sammanhållet parti har avvikande grå färg, och sedan finns det mindre, fläckliknande ytor på fem sex olika ställen. Runt lampan vid trappen till källaren behövs också åtgärder för själva fasaden, inte bara målning.
